A ce titre, dans le prolongement de la procédure de saisie immobilière actuellement en cours, il m'est demandé de dresser un procès-verbal descriptif de l'immeuble dont les références figurent sur le commandement de payer.

Certifie m'être transporté ce jour à HAUTEVILLE-LOMPNES 01110, 25 Chemin de la Fontaine d'Orcet où là étant :

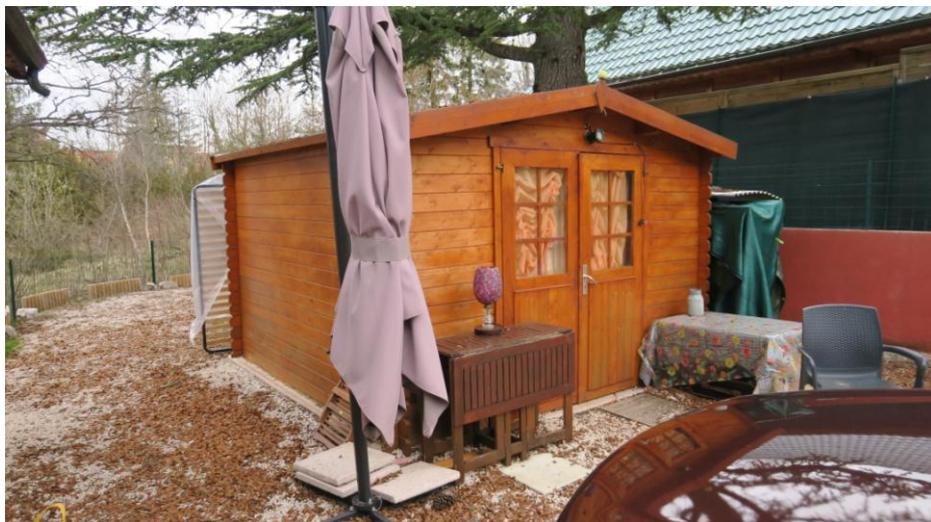
Le petit abri, style chalet, est constitué de bois.

Il est du même type de ceux que l'on trouve chez CASTORAMA ou MONSIEUR BRICOLAGE et repose sur une surface dure constituée de dalles.

Il s'agit d'une construction en kit d'une surface de quatre mètres (4 m) de côté, à laquelle on accède par une porte à deux vantaux.

L'ensemble est en bon état d'entretien.

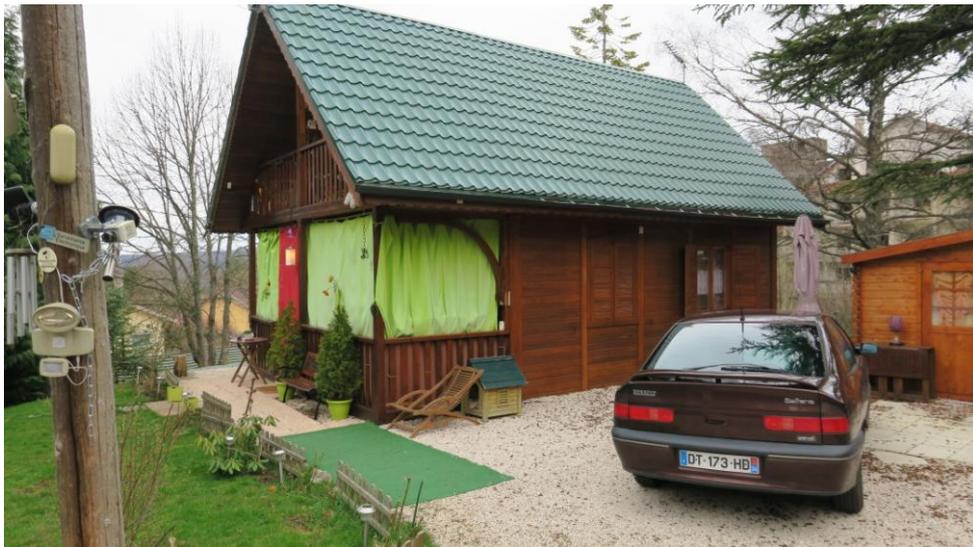
Il s'agit d'une maison de style chalet constituée d'un rez-de-chaussée et d'un niveau sous le toit.

La surface des murs est en bois (probablement du mélèze qui a été peint).

Le soubassement est constitué de béton.

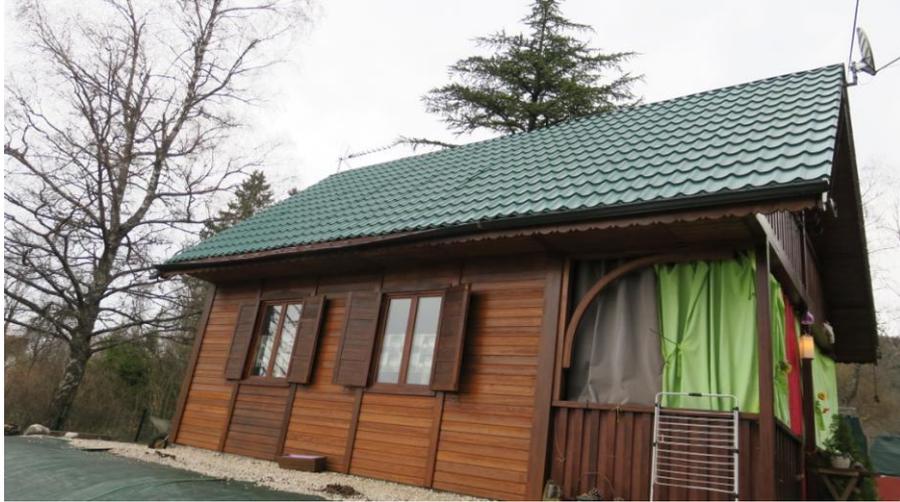
La toiture de cette maison est constituée de tôles de couleur verte dessinant des tuiles et comporte des gouttières.

Celle située côté Est a souffert de la neige, celle-ci étant déformée.

Il en va de même côté Ouest, la gouttière étant aussi déformée et arrachée de ses supports, probablement à cause de la neige.

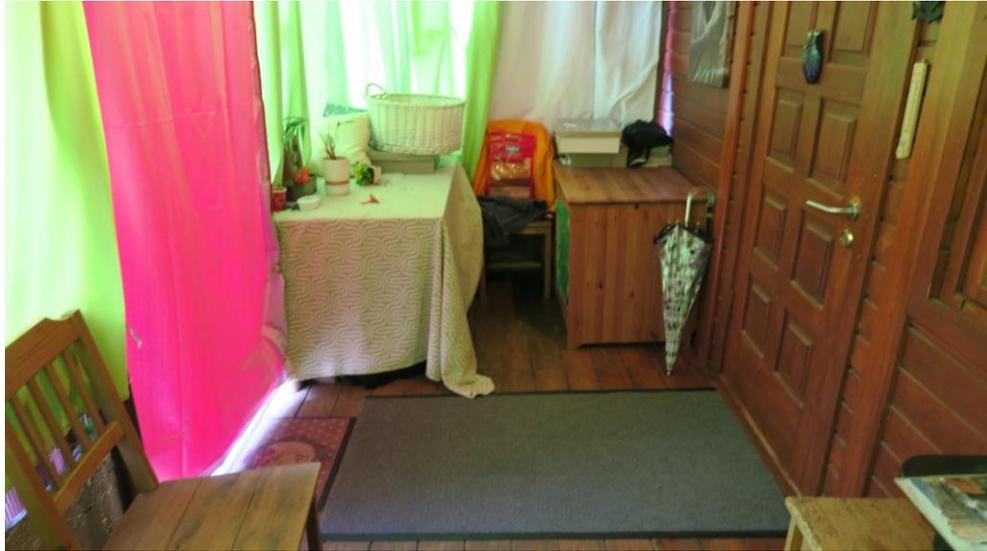
Sur le côté Sud de la maison, je relève la présence d'une terrasse sous le prolongement du toit partiellement occultée par des toiles par les propriétaires.

Cette terrasse présente une surface d'un mètre cinquante (1,50 m) environ par quatre mètres (4 m) environ.

Le sol de cette terrasse est constitué de lattes de bois.

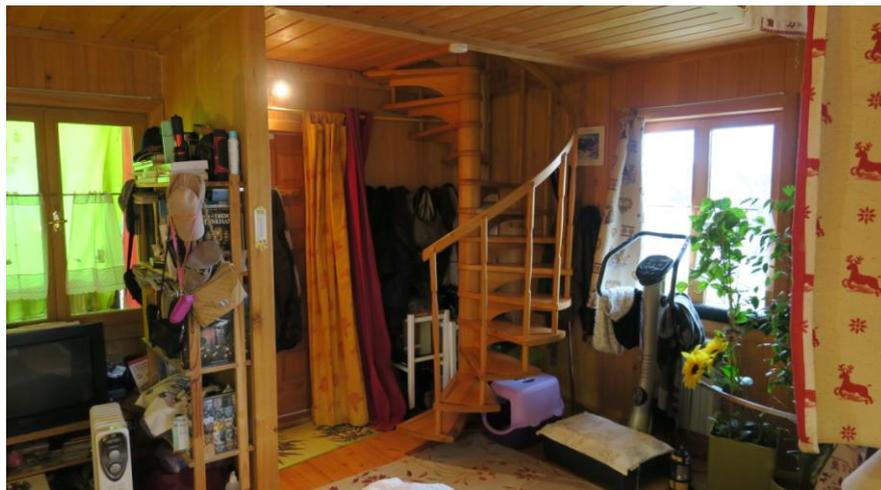
Elle accueille un escalier en bois en colimaçon.

L'ensemble de la construction est en bois.

Les murs sont recouverts de lames de bois (pin ou sapin) en bon état apparent.

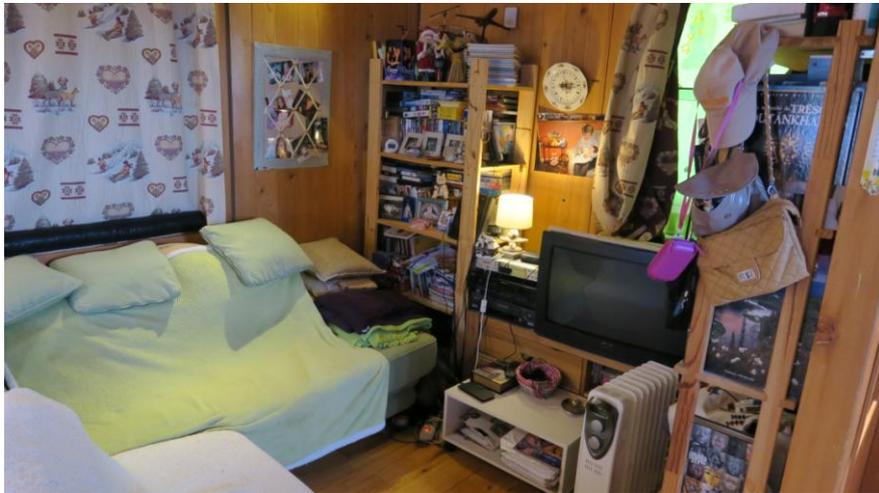
L'ensemble est en bon état d'entretien.

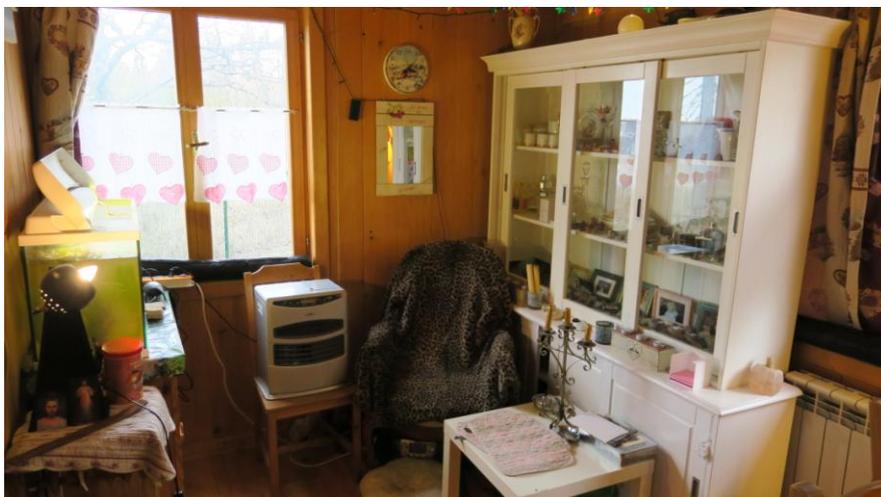
Les fenêtres sont toutes à deux vantaux et en double vitrage sur structure en bois, probablement du mélèze.

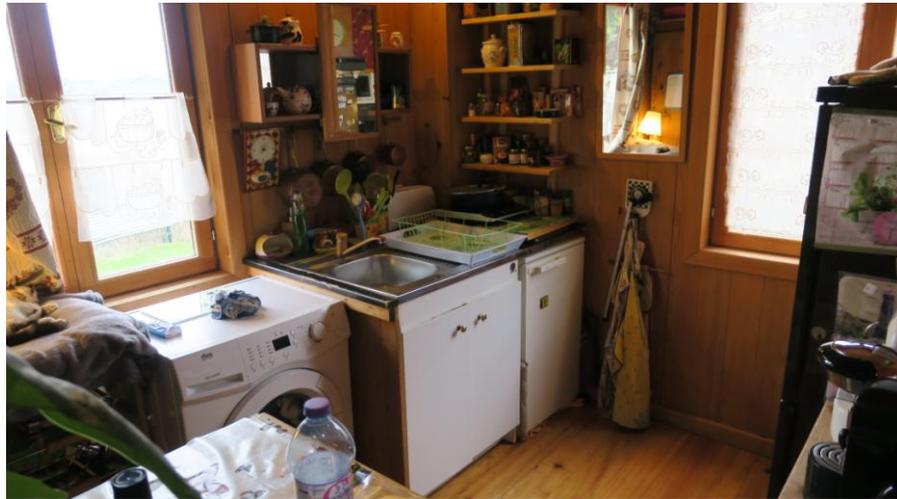
La cuisine n'est pas incorporée et tous les éléments la constituant sont mobiles, sauf l'évier à un bac en inox.

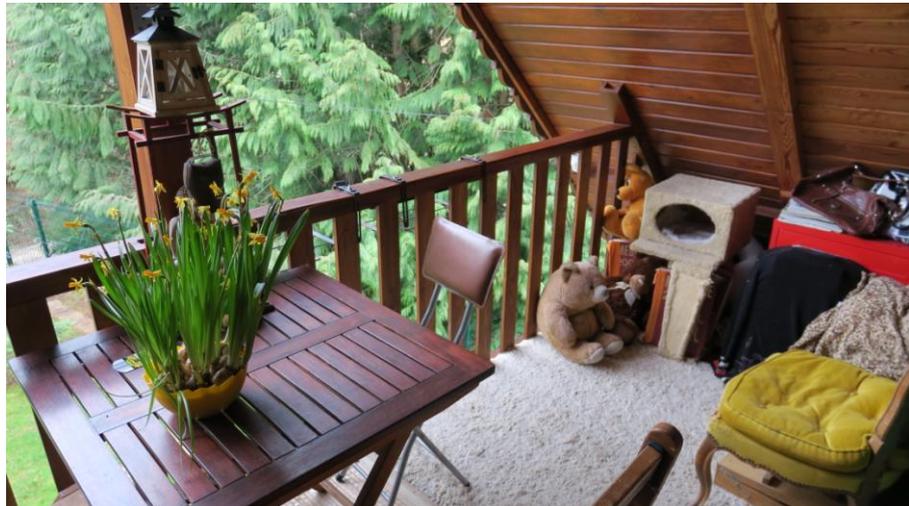
Côté Sud, il existe un balcon d'une largeur de deux mètres (2 m) environ courant sur toute la longueur de la maison.

Ce balcon est équipé d'une rambarde en bois.

L'ensemble est en très bon état d'entretien.
