DIAGNOSTICS IMMOBILIERS

## Résumé de l'expertise n° 03-22787U

**Rapport de mission de repérage des matériaux et produits contenant de l'amiante pour l'établissement du constat établi à l'occasion de la vente d'un immeuble bâti (listes A et B de l'annexe 13-9 du Code de la Santé publique)**

Numéro de dossier : 03-22787U

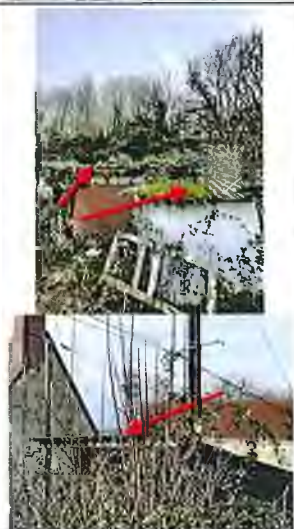
| Localisation | Identifiant + Description | Conclusion (justification) | Etat de conservation** et préconisations* | Photo |
|---|---|---|---|---|
| Dépendances - Appentis;<br>Dépendances - Cabanon | Identifiant: M002<br>Description: Plaques ondulées fibro-ciment<br>Liste selon annexe.13-9 du CSP: B | Présence d'amiante (Sur jugement de l'opérateur) | Matériau non dégradé<br><br><b>Résultat EP**</b><br><br><b>Préconisation :</b> Il est recommandé de réaliser une évaluation périodique. | |

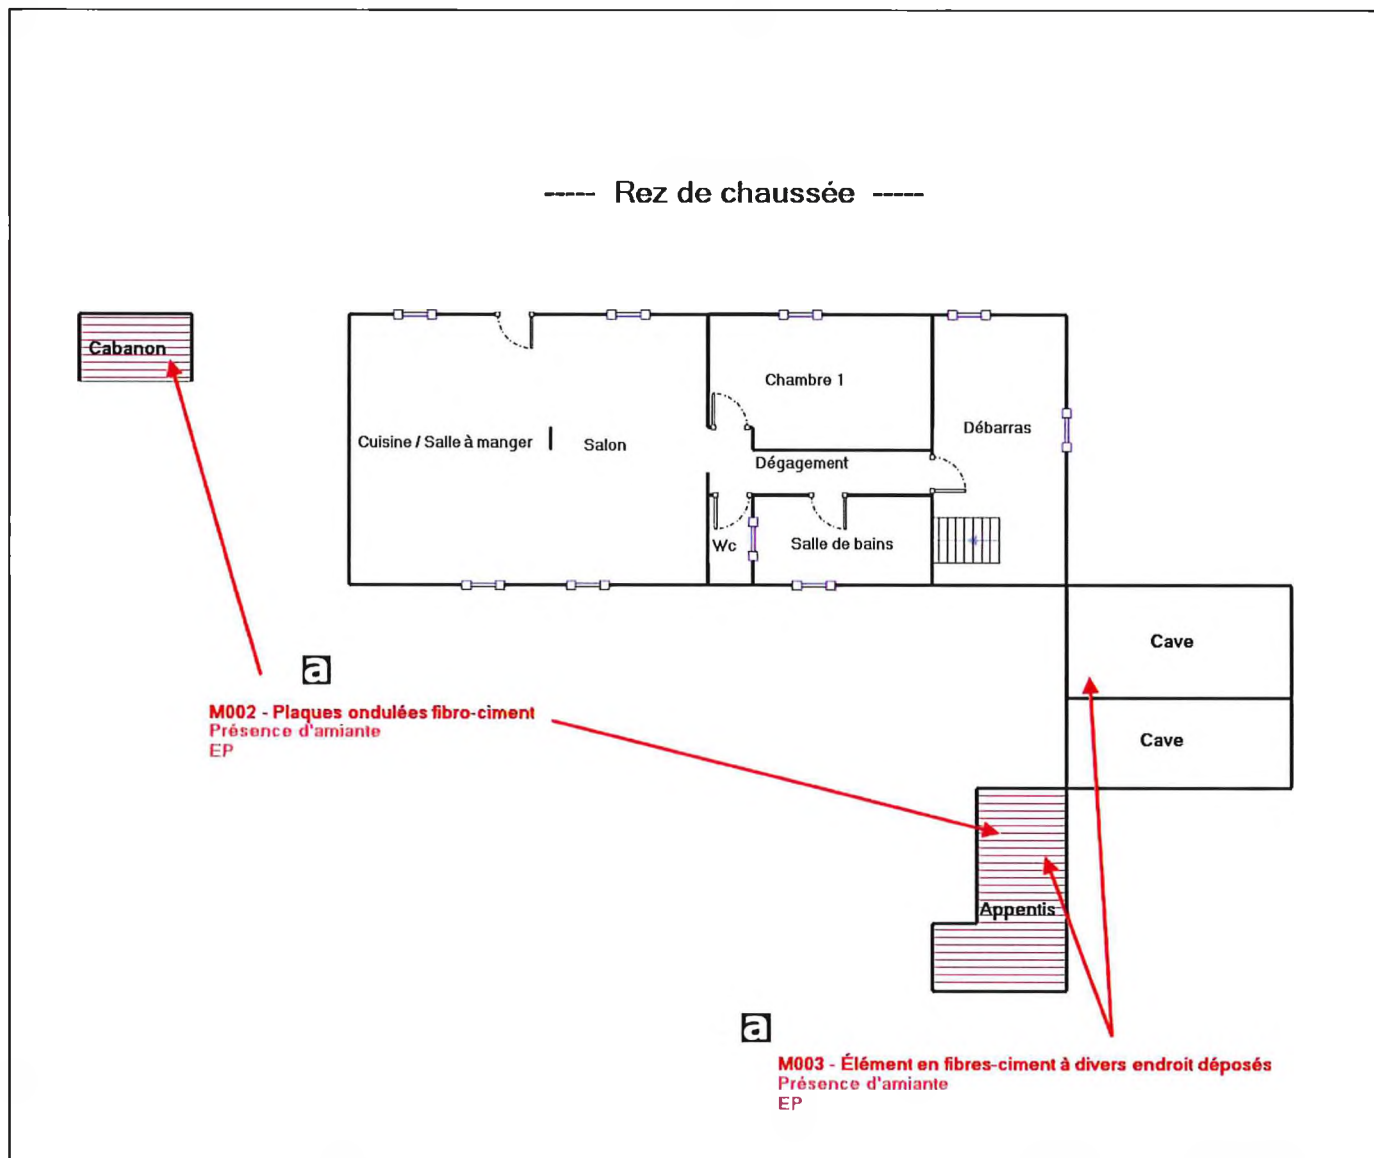
7.1 - Annexe - Schéma de repérage

**M001 - Ardoises en fibro ciment**  
Présence d'amiante  
EP

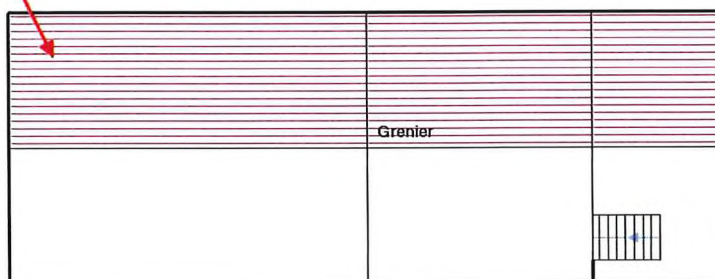
| Localisation | Identifiant + Description | Conclusion (justification) | Etat de conservation** et préconisations* | Photo |
|---|---|---|---|---|
| Couverture 1 Pan | Identifiant: M001<br>Description: Ardoises en fibro ciment<br>Liste selon annexe.13-9 du CSP: B | Présence d'amiante (Sur jugement de l'opérateur) | Matériau non dégradé<br><br><b>Résultat EP**</b><br><br><b>Préconisation :</b> Il est recommandé de réaliser une évaluation périodique. | |

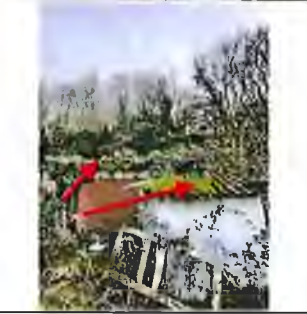
| | <p>Photo n° PhA002<br/>Localisation : Dépendances - Appentis; Dépendances - Cabanon<br/>Ouvrage : 1 - Couvertures, Toitures, Terrasses et étanchéités - Plaques ondulées et planes<br/>Partie d'ouvrage : Plaques en fibres-ciment (y compris plaques « sous tuiles »)<br/>Description : Plaques ondulées fibro-ciment<br/>Localisation sur croquis : M002</p> |
