A ce titre, dans le prolongement de la procédure de saisie immobilière actuellement en cours, il m'est demandé de dresser un procès-verbal descriptif de l'immeuble dont les références figurent sur le commandement de payer.

Certifie m'être transporté ce jour à HAUTEVILLE-LOMPNES 01110, 25 Chemin de la Fontaine d'Orcet où là étant :

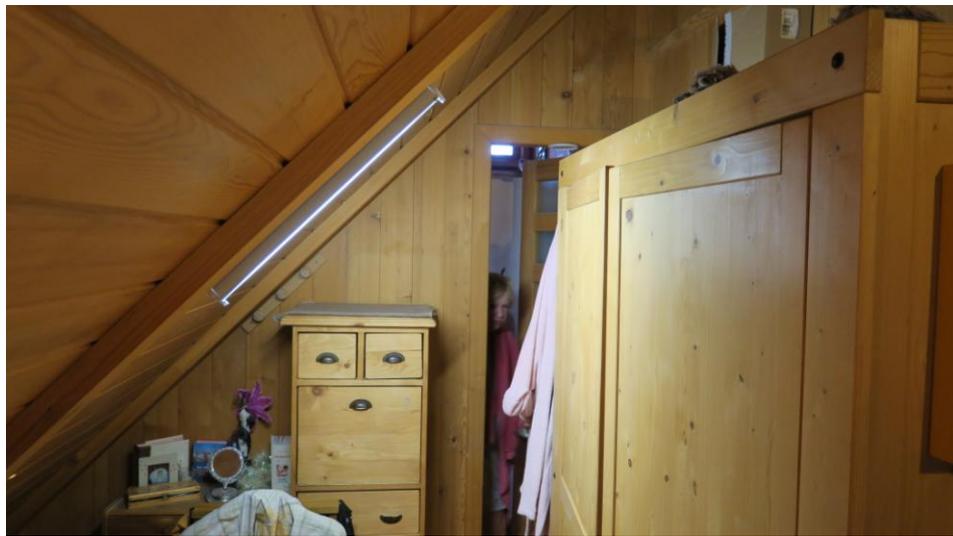
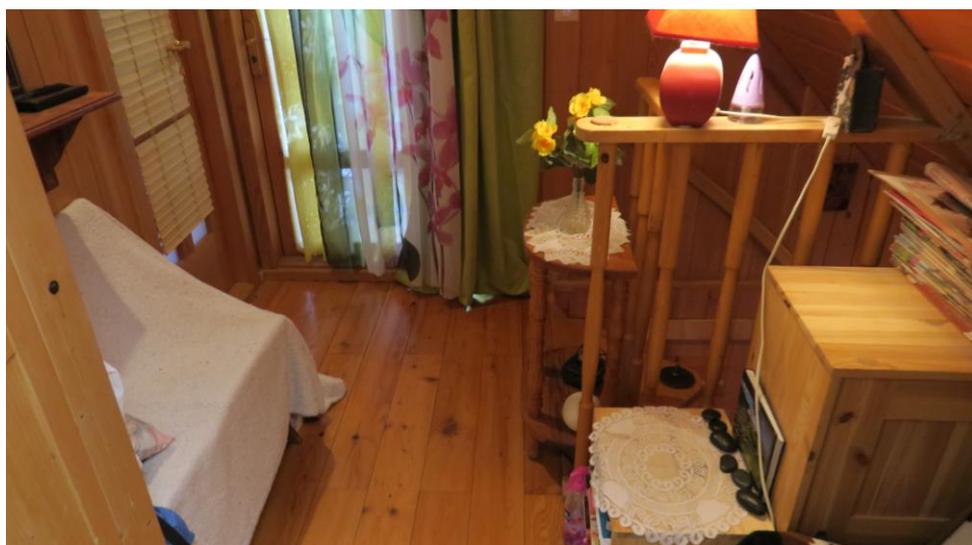
Niveau supérieur :

Il accueille un couloir en soupente.

La soupente est toutefois suffisamment haute pour pouvoir marcher dessous, sans baisser la tête.

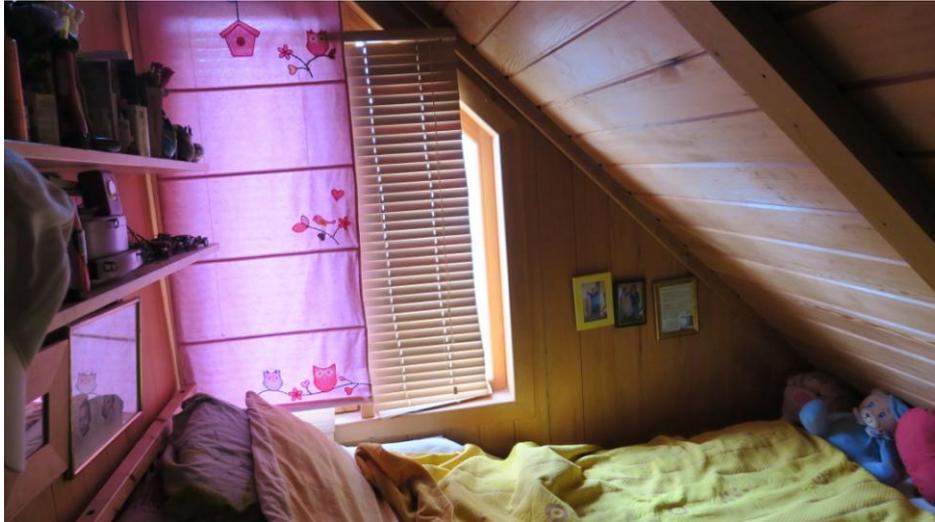
Première chambre, située côté Nord-est :

Elle se trouve sous une demi-soupe, c'est-à-dire sous la pente du toit divisée par deux.

Ainsi, cette chambre se trouve au niveau de la soupe située côté Nord-est.

Cette pièce est suffisamment grande pour accueillir un lit à deux places, ainsi qu'une commode.

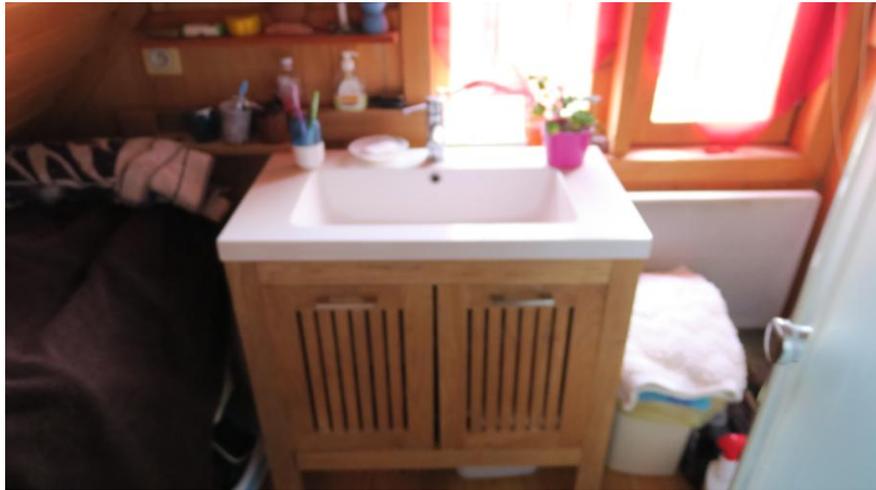
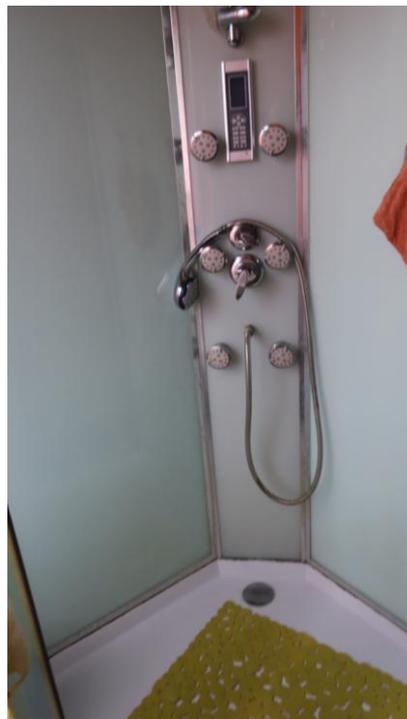
Petite salle de bains :

On peut facilement se tenir debout dans cette pièce qui est équipée :

- d'une cuvette de toilette,
- d'une douche,
- d'un lavabo.

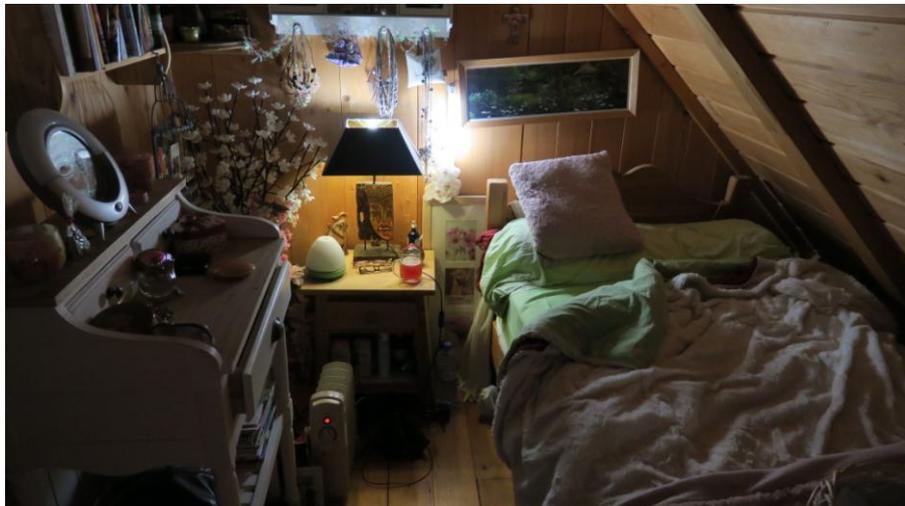
Seconde chambre, située côté Sud-est :

Cette pièce est suffisamment grande pour contenir un lit à une place, peut être aussi à deux places, plus une petite commode.
